LA INFRAESTRUCTURA DE PUENTES EN LAS VÍAS SECUNDARIAS DEL DEPARTAMENTO DE ANTIOQUIA

BRIDGE INFRASTRUCTURE IN SECONDARY ROADS OF ANTIOQUIA

Esta investigación, desarrollada entre los años 2008 y 2012, hace un inventario completo de todos los puentes pertenecientes a la red vial secundaria del de-

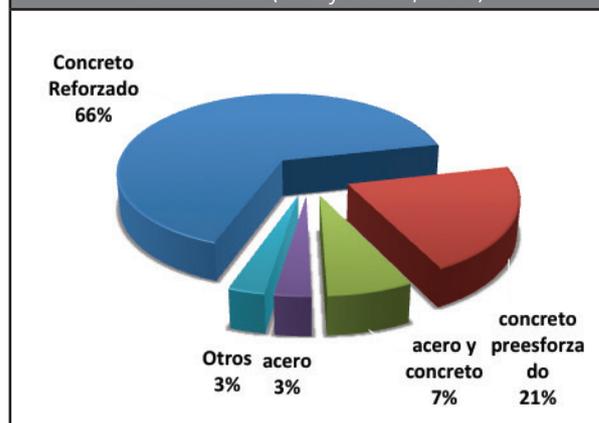
Figura 2. Estadísticas de la clasificación de los puentes según el tipo de material en la red vial colombiana (Ruiz y Yamin, 2001)

Dentro de la inspección realizada para el año 1996 por SIPUCOL (1996) en 1958 puentes de longitud mayor a 10m de la red vial primaria en Colombia (Ruiz y Yamin, 2001), se obtuvo como resultado un valor estadístico sobre la tipología de puentes en todo el territorio nacional tal como se muestra en la **Figura 2**.

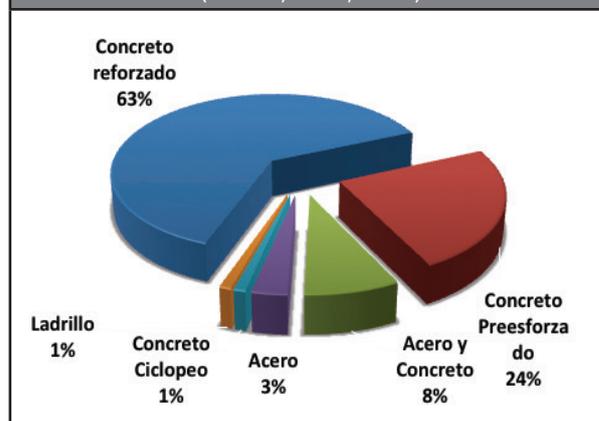
Figura 3. Distribución estadística de los puentes acorde a sus materiales de construcción (Muñoz, *et al.*, 2005)

Estudios desarrollados por Muñoz, *et al.* (2004), años más tarde, determinan que para esta época, la variación de la tendencia constructiva de puentes en el territorio colombiano se ha mantenido respecto a los estudios iniciales desarrollados por SIPUCOL. Para el año 2004 la red vial de Colombia contaba con aproximadamente 2.100 puentes, de los cuales el mayor porcentaje (63 %) fueron construidos en concreto reforzado, 24 % en concreto preesforzado, 8 % con superestructuras tipo mixtas (acero y concreto) y 3 % con superestructuras en acero, tal como se observa en la **Figura 3**.

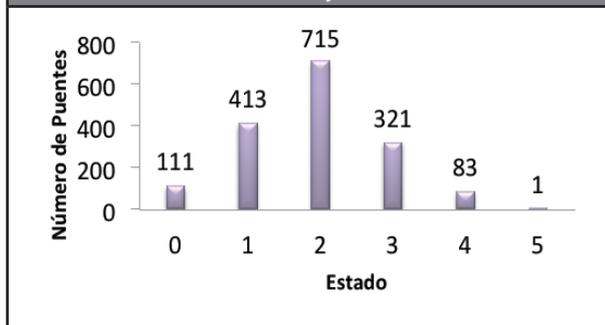
Figura 4. Estado del puente, en la red vial colombiana (Ruiz y Yamin, 2001)

SIPUCOL maneja un parámetro de calificación para el estado en que se encuentran los puentes. Esta calificación varía entre 0 y 5, siendo 0 la que representa el menor daño y 5 el daño extremo, falla total o riesgo de falla total, considerando como buen estado las calificaciones 0, 1 y 2 respectivamente, condiciones regulares 3 y mal estado 4 y 5. La calificación final del puente se

La información obtenida por SIPUCOL para la red vial colombiana en puentes de concreto y acero se muestra en la **Figura 4**.

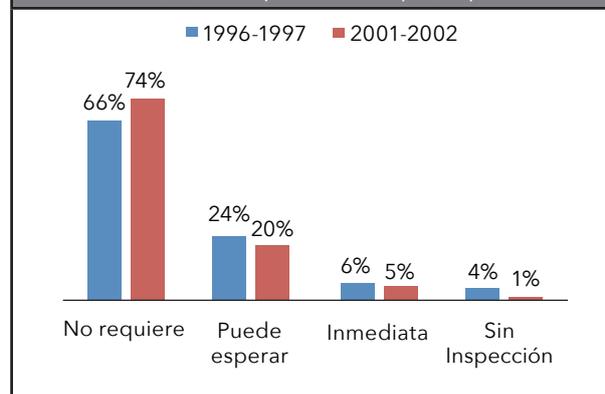
Figura 5. Estado de los puentes en la red vial colombiana durante 2 periodos de medición SIPUCOL (Muñoz *et al.*, 2005)

Luego de haberse creado el sistema de administración SIPUCOL, en Colombia se han desarrollado dos periodos de observación del estado de los puentes en la red vial colombiana, uno entre 1996-1997 (Periodo 1) y otro entre el 2001-2002 (Periodo 2). Dentro de estos periodos se ha observado una evolución positiva de las condiciones funcionales del puente tal como se observa en la **Figura 5**.

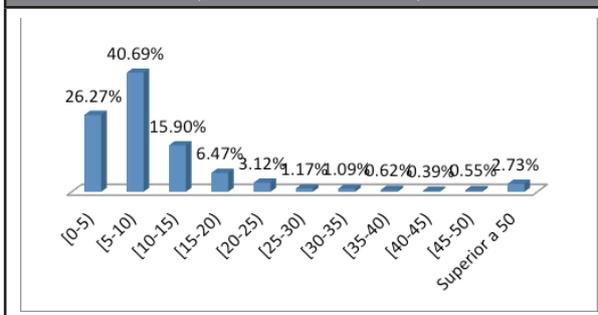
Figura 7. Estadística de puentes por longitud (unidades en metros)

Una de las variables más importante y que determina en gran porcentaje la tipología estructural a usar en la construcción de un puente es su longitud. La magnitud de esta variable depende principalmente del ancho del obstáculo a librar, que en su mayoría son cursos o corrientes de aguas naturales como ríos o quebradas. Por ser la longitud una variable de medición continua, se tomó la determinación de agrupar los valores de medición en espectros cada 5 metros. Para este rango de medición los resultados estadísticos obtenidos se observan en la **Figura 7**.

Se observa que gran porcentaje de los puentes son de corta longitud con luces inferiores a 15m, cuyo rango de mayor incidencia es para longitudes entre 5m y 10m. Estos resultados son de gran utilidad para determinar los sistemas estructurales que mejor relación costo/beneficio tienen para estas longitudes predominantes y al mismo tiempo para poder optimizar el diseño de este tipo de estructuras acorde a los materiales de las diferentes regiones del departamento.

Gran porcentaje de los puentes que pertenecen a la red vial secundaria del departamento de Antioquia son de corta longitud, predominantemente en el rango entre 5-10m con un 40,69 %, seguida de la longitud comprendida entre 0-5m con un 26,27 %.

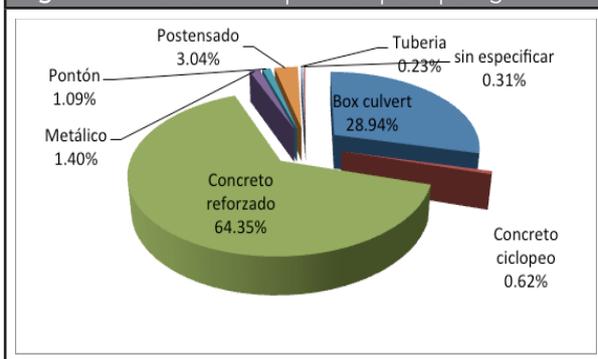
Figura 8. Estadística de puentes por tipología

Otra de las variables recolectadas dentro de la información para los puentes de las vías secundarias del departamento de Antioquia fue la tipología de su sistema estructural principal. Al evaluar las diferentes tipologías que presentan los puentes en las vías secundarias del departamento los resultados estadísticos obtenidos se observan en la **Figura 8**.

Por la longitud característica en gran porcentaje de estos puentes, las dos estructuras que más se acoplan a estas luces son las losas en concreto reforzado y los *box culvert*. Aunque también muchos de ellos por su antigüedad se erigieron con otras técnicas constructivas de mayor auge para la época, a pesar de que hoy en día hubiera sido más eficiente haberlos construido con técnicas de concreto postensado o estructura metálica.

La mayor tipología de construcción de los puentes en las vías secundarias de Antioquia son los puentes construidos en concreto reforzado con un 64,35 %, seguido de los *box culvert* con un 28,94 %.

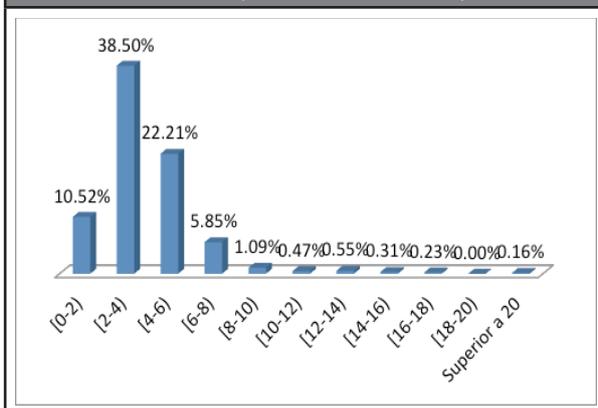
Figura 12. Estadística de puentes por altura de los estribos (unidades en metros)

Los estribos en un puente son las estructuras encargadas de transmitir las cargas externas del puente a la cimentación y de allí al suelo de soporte; de igual manera sirven como estructura de contención para el terraplén de acceso de la vía. La altura de los estribos es un parámetro geométrico característico de la estructura de un puente. Por ser la altura una variable que presenta un comportamiento continuo, los resultados estadísticos obtenidos se agruparon en rangos de 2 metros. Los resultados obtenidos se observan en la **Figura 12**.

Como resultado de las condiciones topográficas de los principales obstáculos que atraviesan los puentes pertenecientes a la red vial secundaria en el departamento de Antioquia, la altura característica de los estribos se enmarca entre 2m y 4m.

Tanto la altura de los estribos como el gálibo característico de los puentes, son variables estadísticamente dependientes y su mayor concentración para los puentes de la red vial secundaria del departamento de Antioquia se encuentra en el rango de 2-4m.

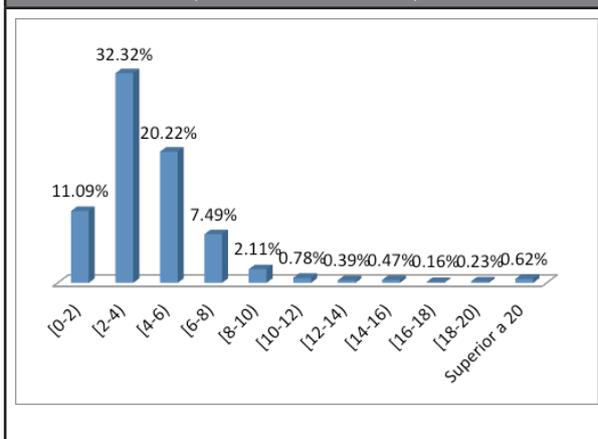
Figura 13. Estadística de puentes por gálbo (unidades en metros)

El gálbo se conoce como la altura libre entre la parte inferior de la superestructura y el nivel de la máxima creciente conocida o el máximo obstáculo que debe atravesar el puente en toda su longitud. En la mayoría de las ocasiones el gálbo es un parámetro determinante para establecer la navegabilidad en el puente y, para la mayoría de los constructores, un parámetro importante para definir la tipología constructiva del puente, ya que esta determina su viabilidad económica para construir la obra falsa para el armazón del puente o genera la necesidad de implementar metodologías de lanzado o izado para su construcción. Al igual que otras variables medidas dentro de esta investigación, el gálbo presenta un comportamiento continuo, por ende los resultados estadísticos obtenidos se agruparon en rangos cada 2 metros. Dichos resultados se muestran en la **Figura 13**.

Similar a lo observado en la altura de los estribos, el gálbo característico de los puentes presenta un comportamiento estadístico análogo y el rango de mayor incidencia porcentual se enmarca entre 2m y 4m de altura.

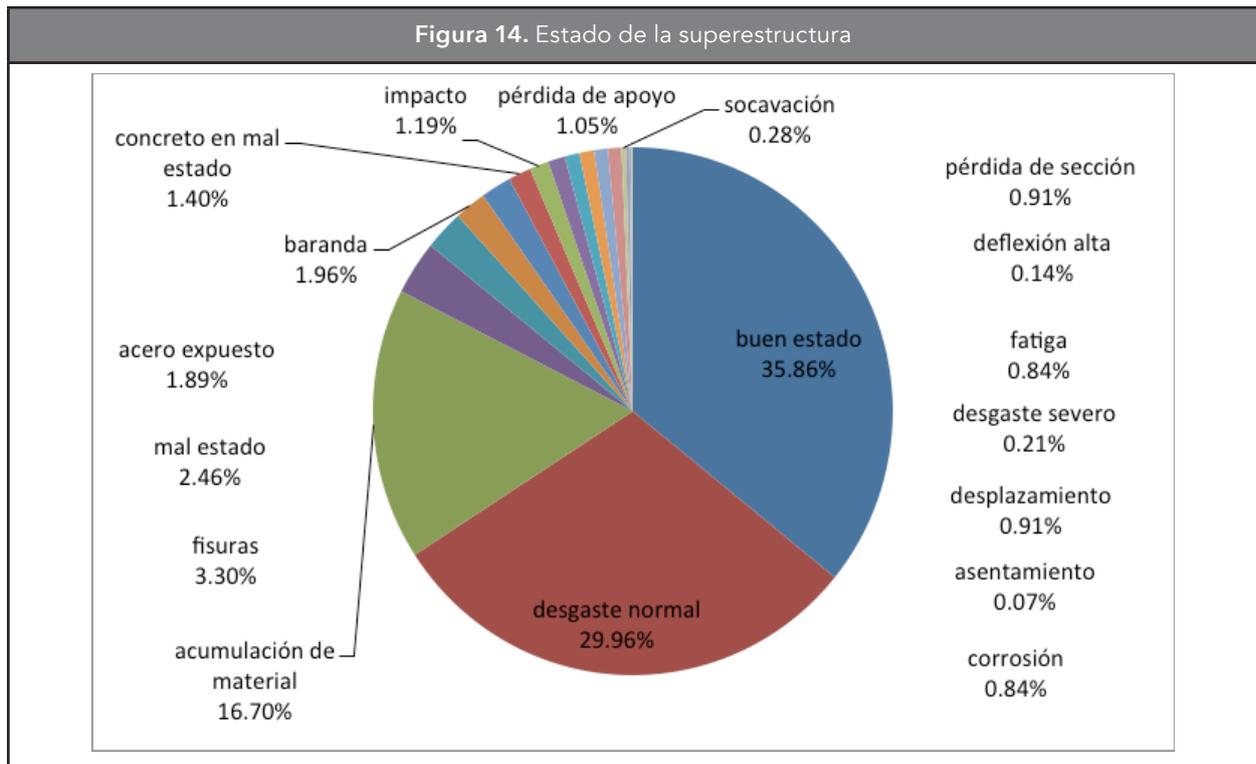
La superestructura comprende todos los elementos del puente que se encuentran sobre sus elementos de soporte. Generalmente la conforman la superficie de rodamiento, las vigas y la losa superior. El reporte sobre el registro estadístico de las observaciones realizadas a las superestructuras de los puentes se puede observar en la **Figura 14**.

Aunque un porcentaje importante de las superestructuras de los puentes pertenecientes a la red vial secundaria del departamento de Antioquia se encuentra en buen estado, fueron varios los tipos de defectos funcionales encontrados, entre ellos, el desgaste normal por el uso y la acumulación de material, que son los factores más predominantes entre los defectos registrados dentro del inventario realizado.

Un correcto mantenimiento preventivo de la superestructura, realizado de manera periódica, acompañado de brigadas de limpieza que eviten la acumulación de material y permitan la libre evacuación de las aguas de escorrentía, son dos herramientas fundamentales para garantizar el

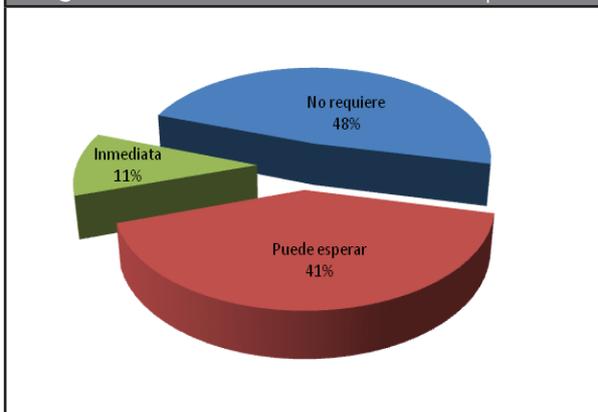
Figura 16. Grado de intervención de los puentes

Como información final de cada inspección técnica realizada en cada uno de los puentes, y luego de correlacionar las diferentes variables medidas durante la inspección, se procede a determinar el grado de intervención final a realizar en cada puente. Este grado de intervención está acorde a la escala cualitativa propuesta por SIPUCOL (2004) y que en la actualidad es usada por el INVIAS. La escala cualitativa empleada en el inventario realizado resume el estado del puente en solo tres tipos, acorde a metodologías avaladas por SIPUCOL (2004). Los tres estados propuestos son: cero (0) si no requiere intervención, uno (1) si su intervención puede esperar y dos (2) si se necesita intervención inmediata. El resultado final de la inspección para los puentes pertenecientes a la red vial secundaria del departamento de Antioquia se puede observar en la **Figura 16**.

Sobre los puentes que requieren de una intervención inmediata, se recomienda realizar una inspección especializada, con auscultaciones de la estructura que incluyan ensayos de campo y laboratorio, tanto destructivos, como no destructivos, para determinar exactamente el estado y las propiedades mecánicas de los materiales que lo componen y definir la mejor alternativa de repotenciación a utilizar en cada uno de ellos.

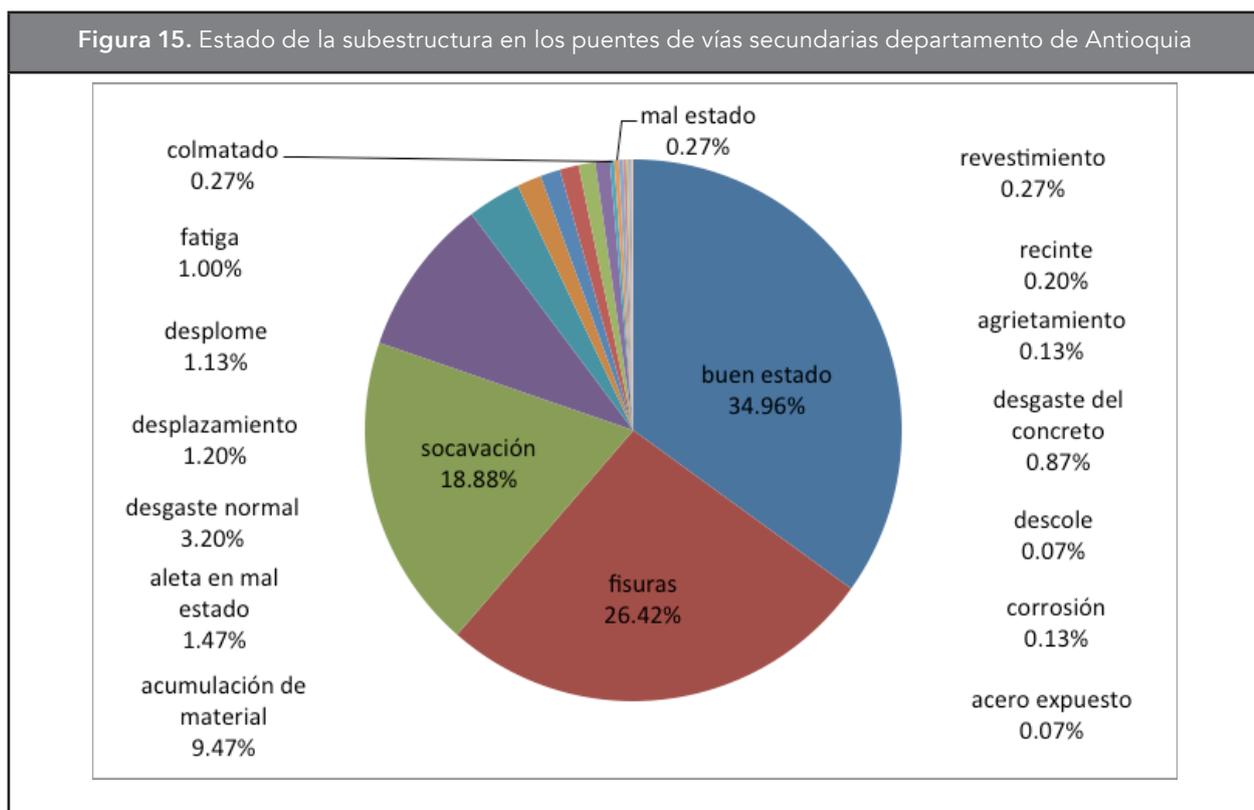
Figura 15. Estado de la subestructura en los puentes de vías secundarias departamento de Antioquia

Al igual que para la superestructura, se hizo un registro general del estado de la subestructura o el conjunto de elementos que requiere el puente para sustentarse y transmitir eficientemente las cargas al suelo de cimentación, dentro de las cuales se pueden mencionar: columnas, estribos, apoyos, pilas y cabezales del puente. En un alto porcentaje las subestructuras se encuentran en buen estado, aunque los dos principales defectos que se observaron fueron la presencia de fisuras y la socavación. El reporte sobre el registro estadístico de las observaciones realizadas a las subestructuras de los puentes se presenta en la **Figura 15**.

Aunque el porcentaje más alto de las subestructuras auscultadas se encuentra en buen estado, problemas como las fisuras, socavación y acumulación de material, tienen un grado de participación importante dentro de las mediciones realizadas, ofreciendo la posibilidad de generar nuevas metodologías más eficientes
